**Impacto social y ambiental en proyectos constructivos de renovación
urbana en asentamientos precarios de Costa Rica**

Tesis presentada al Tribunal Examinador del Programa de Maestría de Manejo
de Recursos Naturales de la Escuela de Ciencias Exactas y Naturales para
optar por el grado de *Magister Scientiae* con énfasis en gestión ambiental

Impacto social y ambiental en proyectos constructivos de renovación urbana en asentamientos precarios de Costa Rica

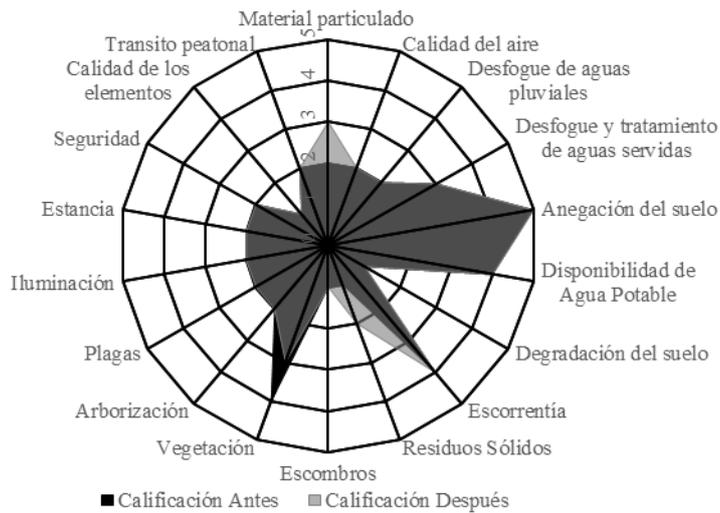
Fig. 1. Valoración ambiental – Control – Los Cuadros

Para el espacio de control se observa que las variables ambientales no modificaron su calificación de acuerdo a la trasposición de áreas (figura 1), a excepción del material particulado y el manejo de residuos sólidos, en donde se presentó una mejora de su condición. Se evidencia, además, una alteración no favorable según la escala nominal asignada en la línea de vegetación.

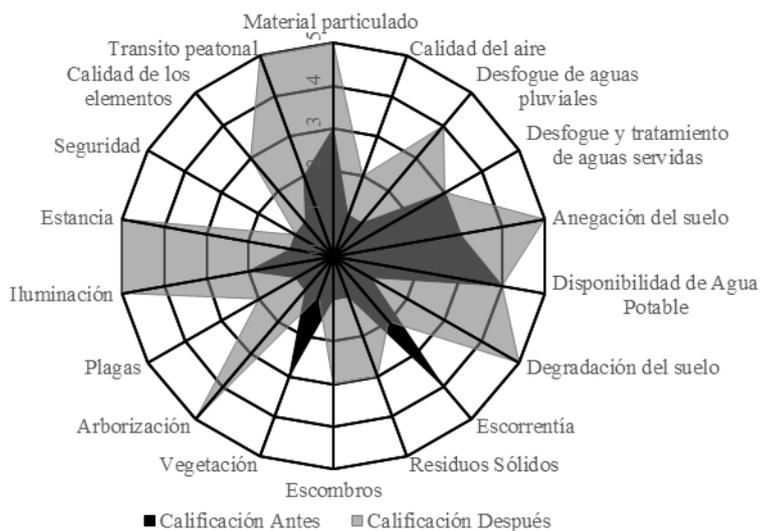
Fig. 2. Valoración ambiental – Parque CEN – Los Cuadros

Las valoraciones ambientales para los cinco espacios públicos muestran áreas de cobertura iguales o mayores a las obtenidas inicialmente (figura 2 a figura 6). Algunos de los indicadores presentaron reducciones que se interpretan como condiciones no favorables en su desarrollo; por ejemplo, la reducción de vegetación en el Parque CEN de Los Cuadros (figura 2) y el manejo de escombros en el espacio Conjunto Pinos del Este de Tirrasas (figura 5).

La variación porcentual anterior puede ser visualizada en los gráficos radiales indicados previamente. Si la huella de la fase final (color gris) es mayor a la señalada en la fase inicial de medición (color negro), se interpreta como variación positiva, en caso de que ambas huellas sean similares la prueba estadística identifica que no hubo un cambio representativo, tal y como sucede en el espacio Conjunto Pinos del Este para la valoración ambiental. Lo anterior también aplica para la valoración social de la Plaza de Deportes de Los Cuadros y la Infraestructura de Miramar.

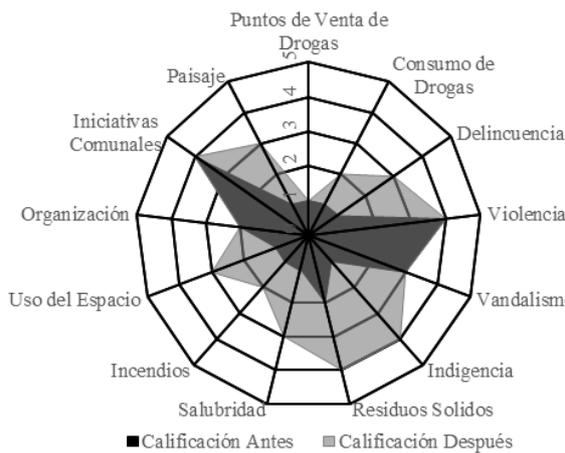
Fig. 7. Valoración social – Parque CEN

Las variabilidades sociales en los tres espacios públicos de dos de los asentamientos intervenidos muestran que solo en el Parque CEN de Los Cuadros hubo un incremento favorable de varios parámetros respecto de sus condiciones iniciales (figura 7). Para los otros dos espacios, se evidencia que solo mejoraron las condiciones de paisaje (figura 8 y figura 9), y de salubridad para el caso de la infraestructura residencial de Miramar (figura 9).
